Bericht des Gewässerschutzbeauftragten (GSB) 2019 für die Gemeinde Flintbek

Am 20.01.2020 erfolgte zusammen mit Frau Hagenah rückwirkend für 2019 eine Begehung des Klärwerkes und der Regenwasserbehandlungsanlagen.

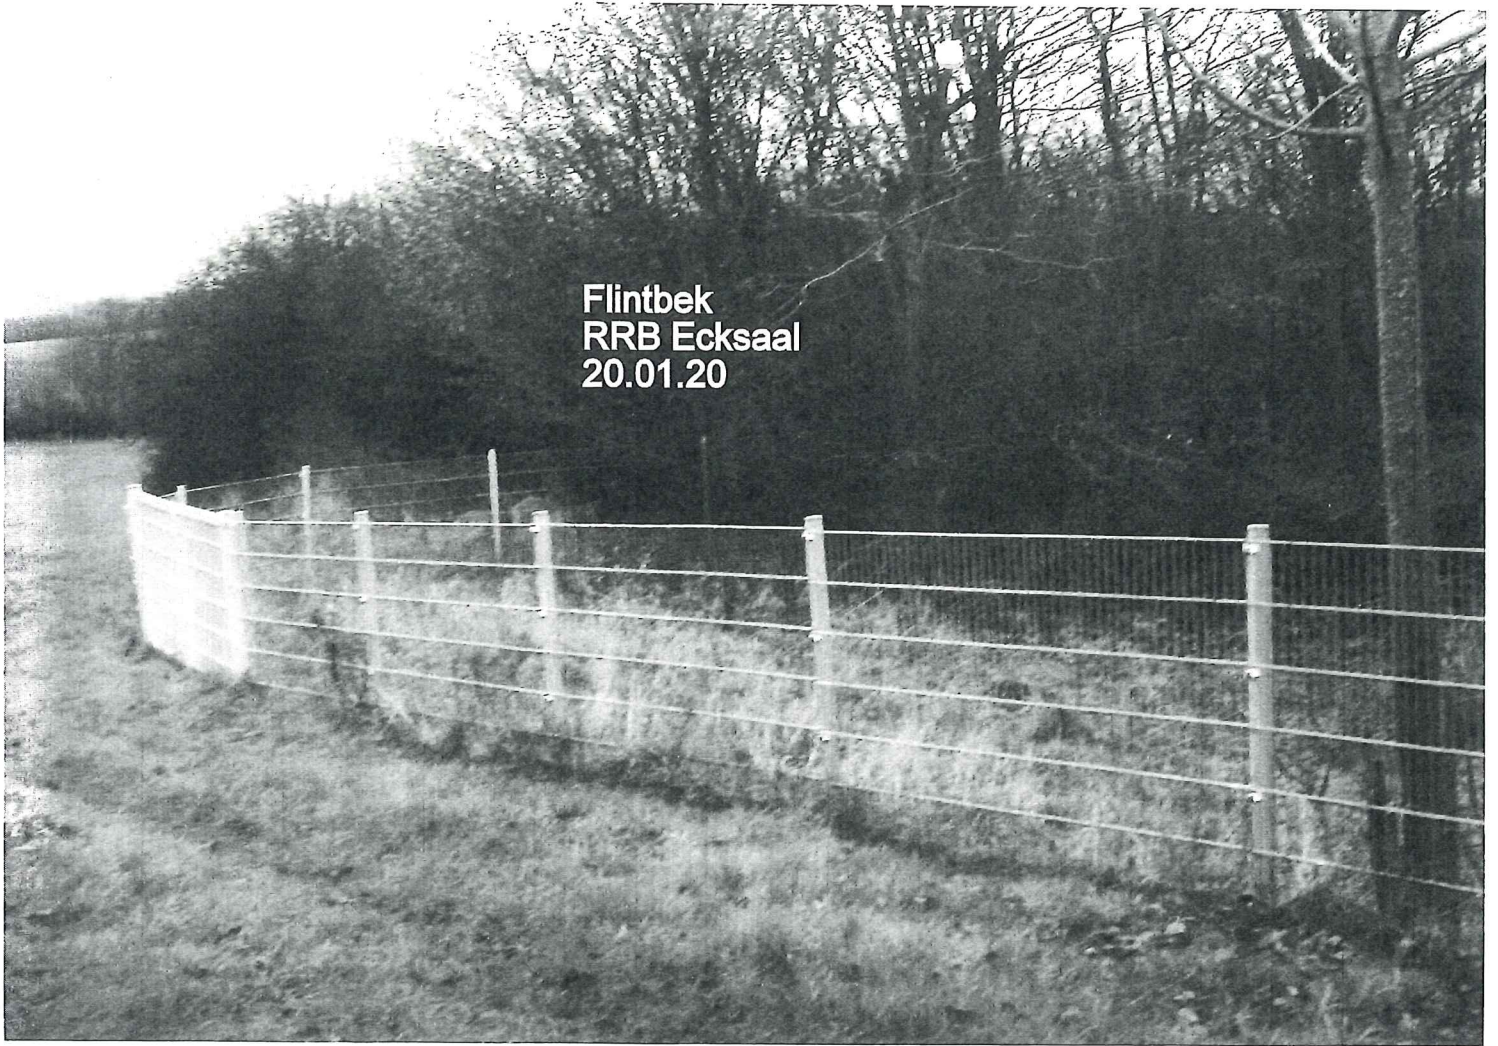
Flintbek
RRB Ecksaal
20.01.20

1. S Mühlenkampsredder
Keine Anmerkungen.
2. Achtern Hof / Bokseer Weg
Keine Anmerkungen.
3. RRB Ecksaal
Die Anlage hat einen neuen Zaun erhalten. 1 Foto.
4. RRB Karstdt
Das Regenbecken soll 2021 ausgebaggert werden.
5. S Rosenberg
1 Foto.
6. RRB Wiesenweg
Es ergeben sich durch Bauarbeiten, die z.Zt. für Aldi und
Markant durchgeführt werden, Veränderungen.
Das Regenbecken hat in Teilbereichen keine neue
Einfriedigung erhalten.
7. S Wiesenweg
1 Foto.
8. S Flintbek
Umgestaltung durch die Baustelle Aldi und Markant.
1 Foto.

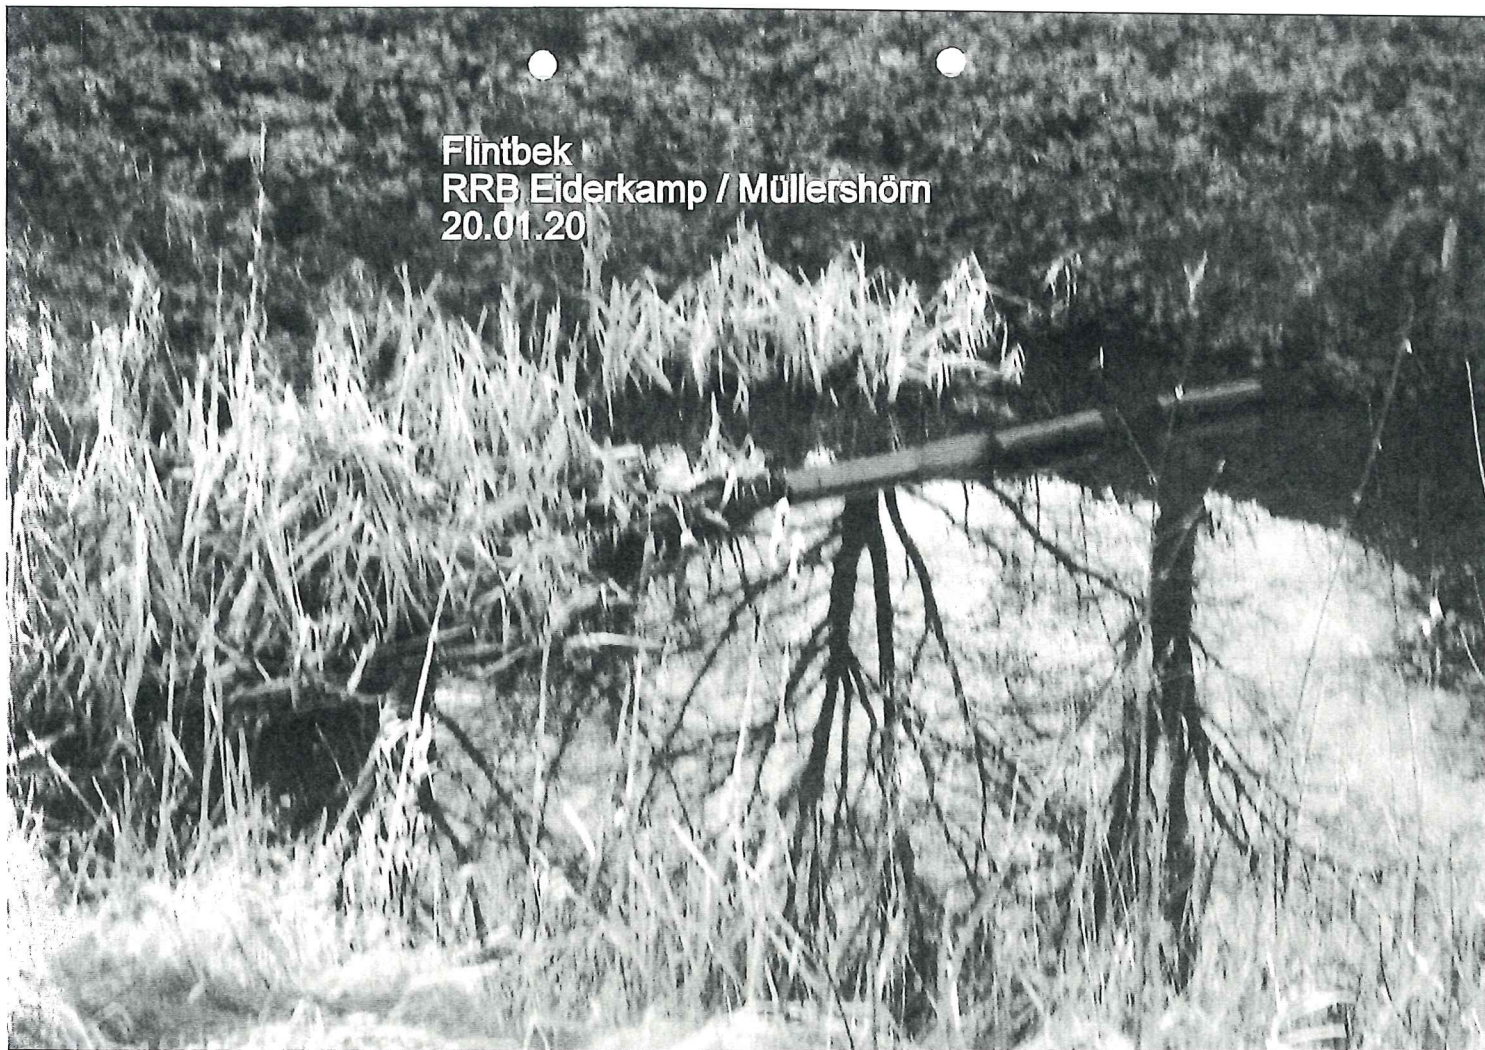
Flintbek
RRB Eiderkamp / Müllershörn
20.01.20

Der Bewuchs wurde zurückgeschnitten.

Mittelfristig ist die Tauchwand sanierungsbedürftig. 1 Foto.

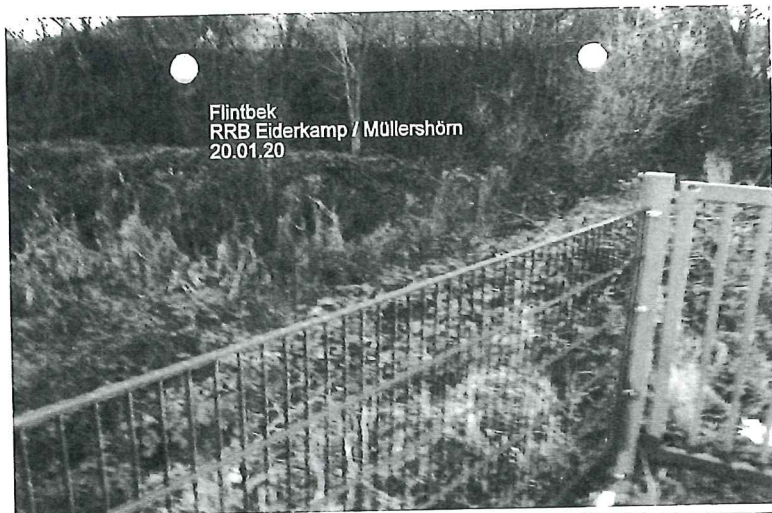
Flintbek
RRB Eiderkamp / Müllershörn
20.01.20

Teilweise wurde eine neue Einfriedigung gesetzt.

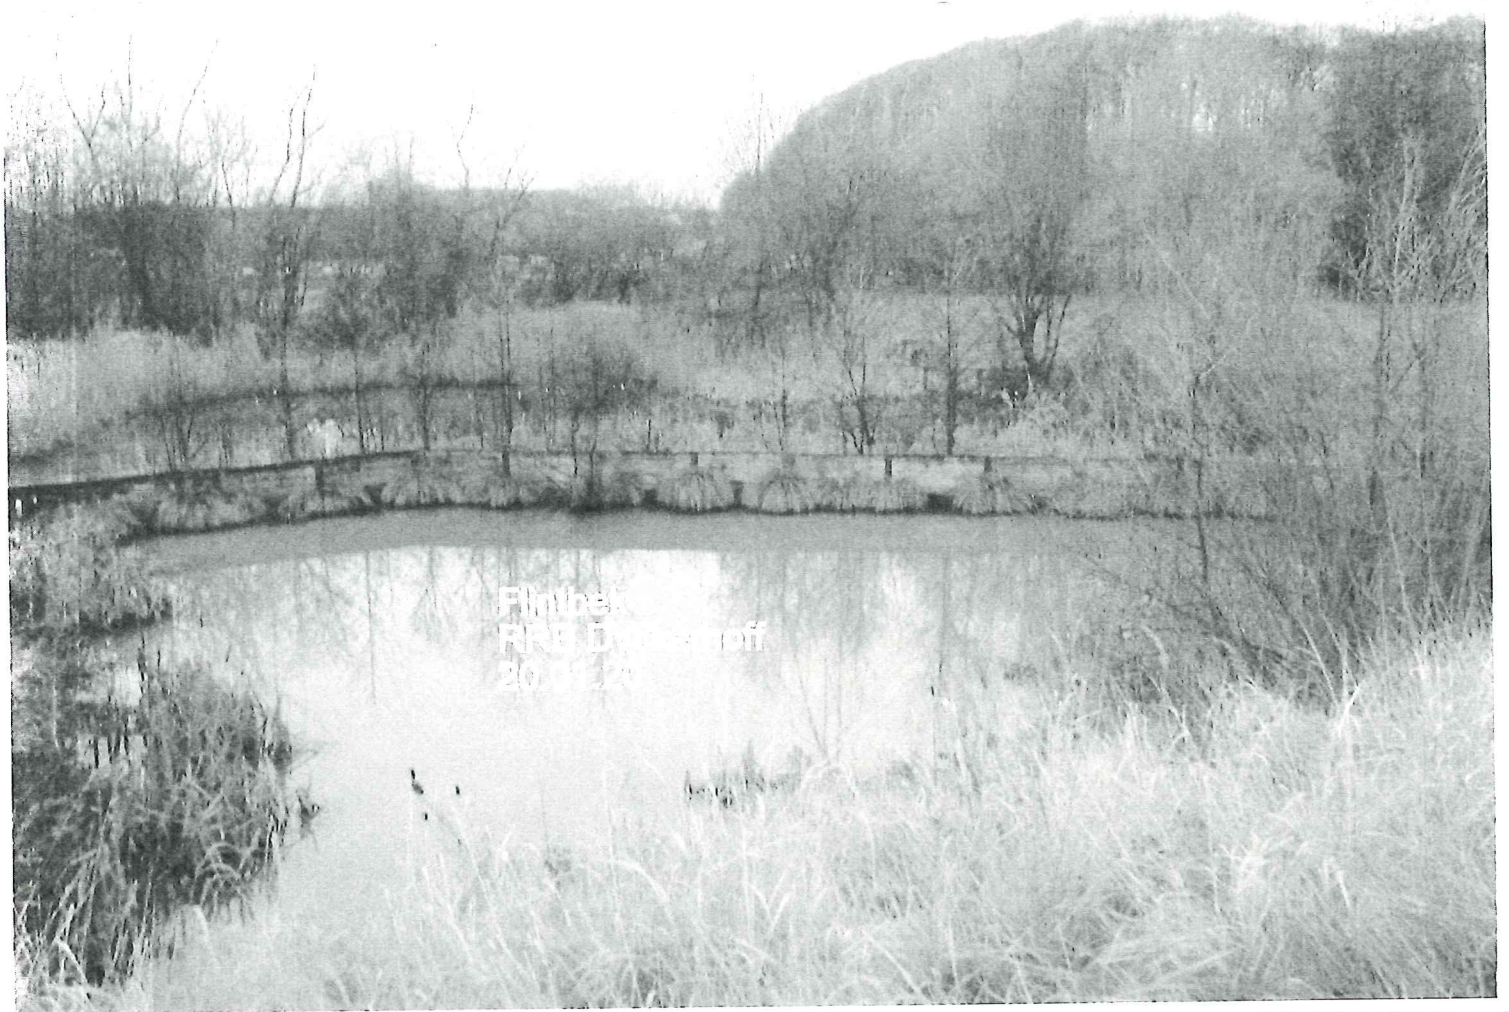
Flintbek
RRB Dyckerhoff
20.01.20

Neue Einfriedigung. 1 Foto.

Die Tauchwand ist sanierungsbedürftig.

Es ist eine Entschlammung des Beckens erforderlich.

Neuer Zaun.

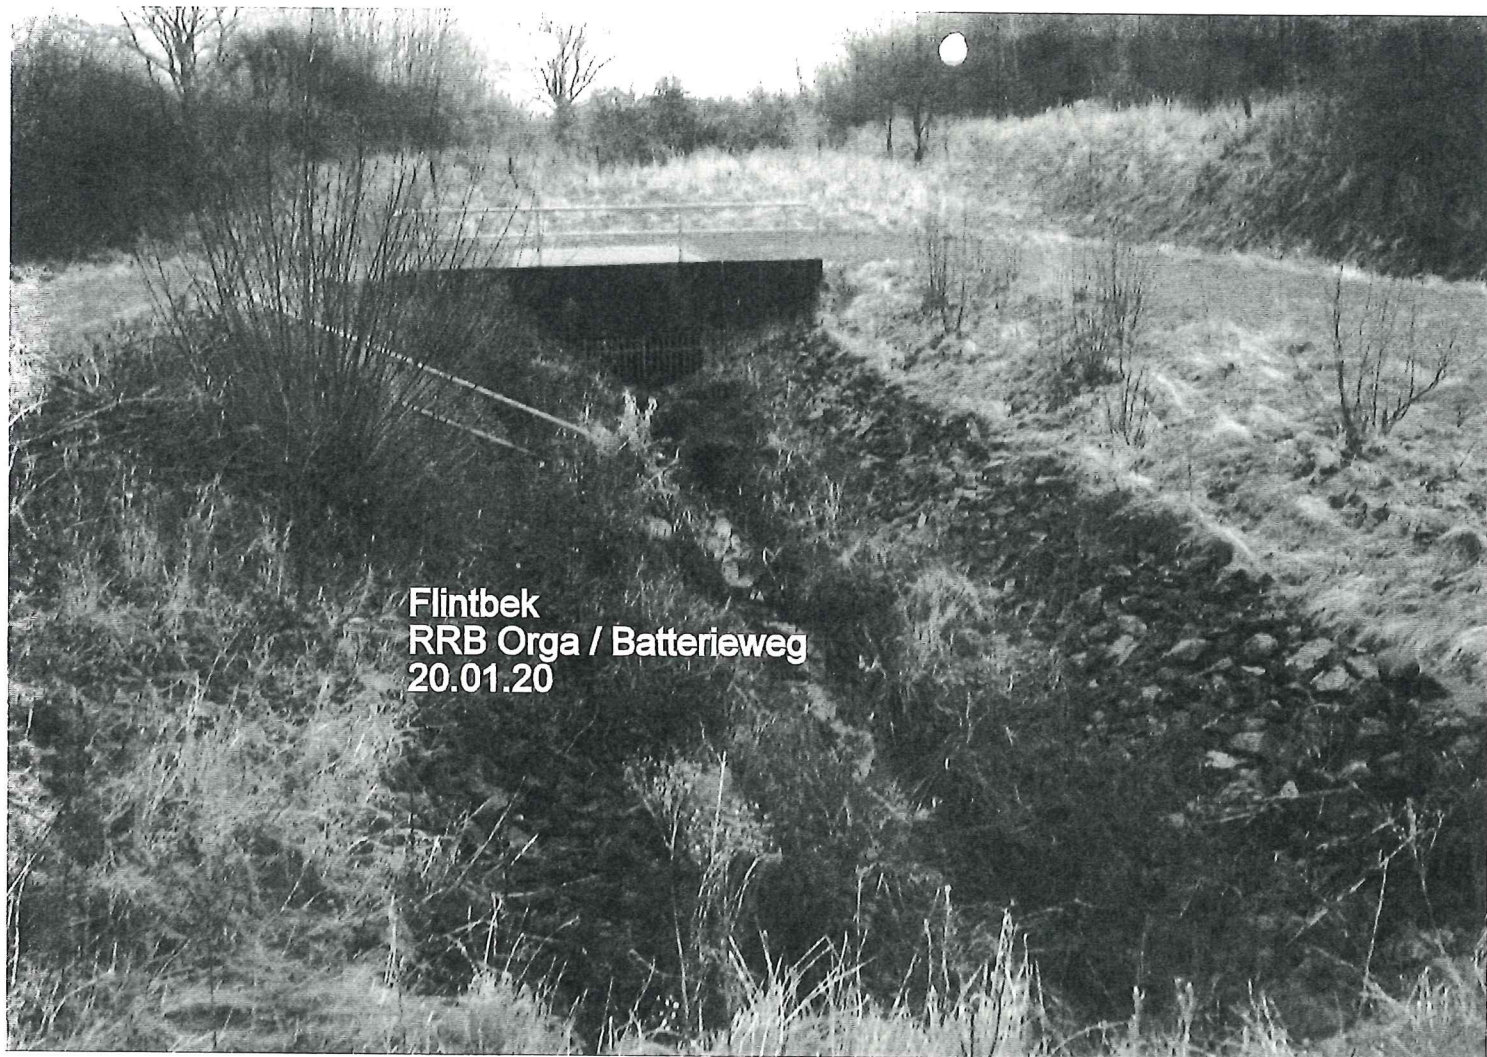
Flintbek
RRB Orga / Batterieweg
20.01.20

Eine in Teilen neue Einfriedigung („hinter dem Zaun“) wurde noch nicht umgesetzt. 1 Foto.
