Bericht des Gewässerschutzbeauftragten (GSB) 2019 für die Gemeinde Flintbek

Am 20.01.2020 erfolgte zusammen mit Frau Hagenah rückwirkend für 2019 eine Begehung des Klärwerkes und der Regenwasserbehandlungsanlagen.

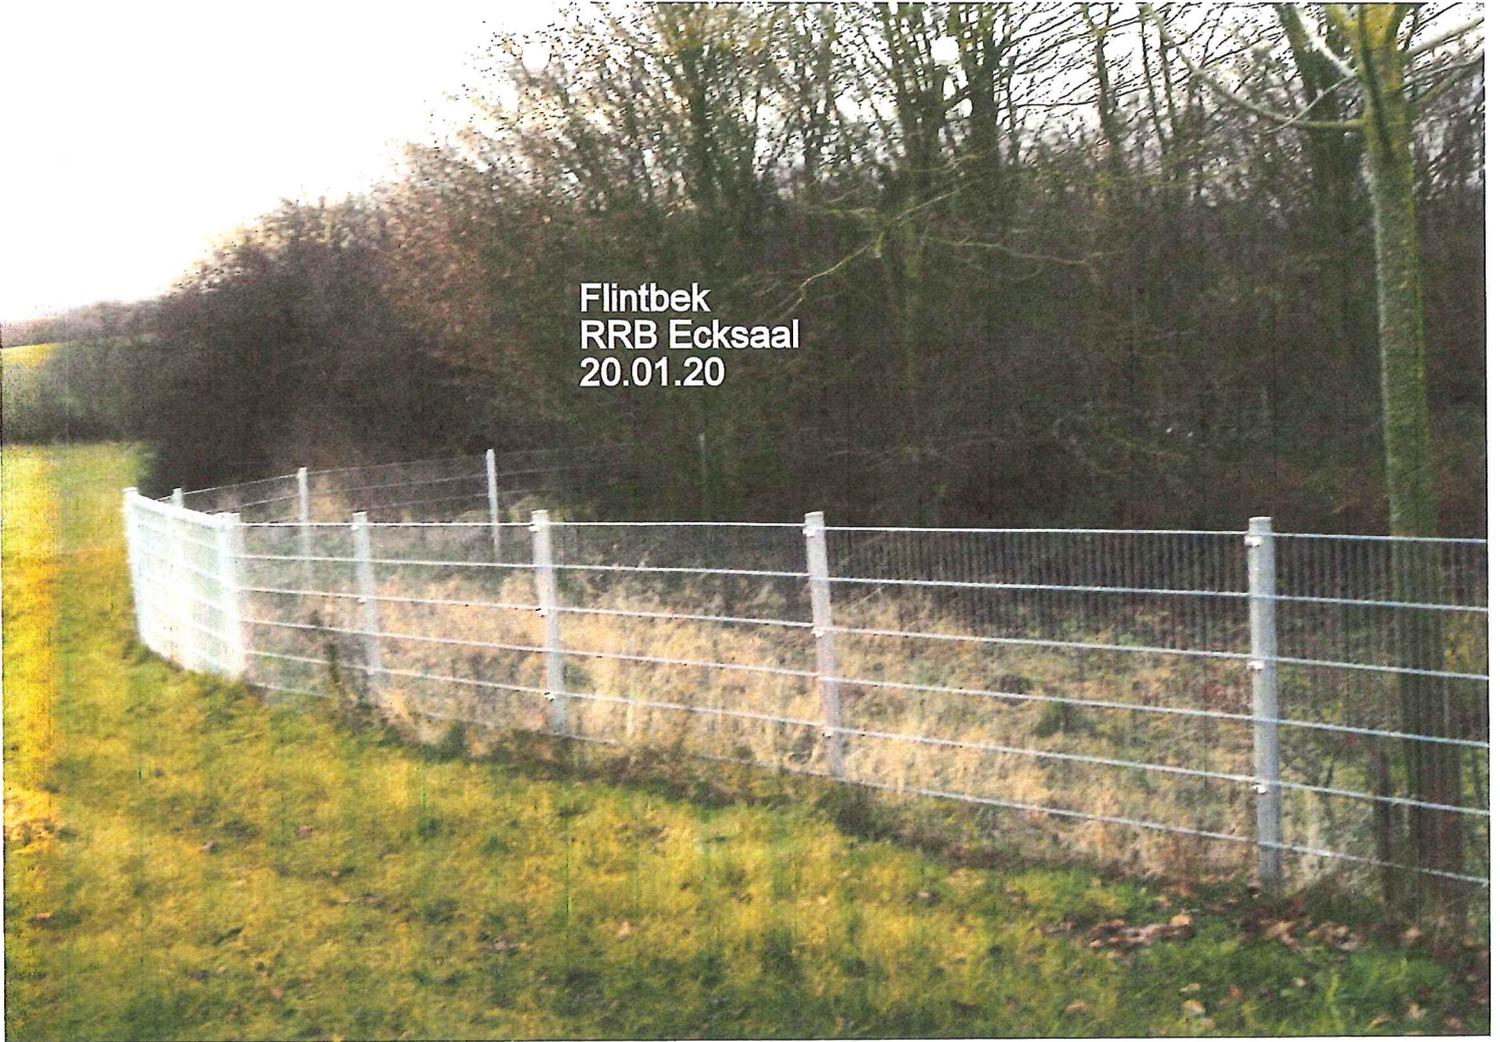
Flintbek
RRB Ecksaal
20.01.20

1. S Mühlenkampsredder
Keine Anmerkungen.
2. Achtern Hof / Bokseer Weg
Keine Anmerkungen.
3. RRB Ecksaal
Die Anlage hat einen neuen Zaun erhalten. 1 Foto.
4. RRB Karstsdtd
Das Regenbecken soll 2021 ausgebaggert werden.
5. S Rosenberg
1 Foto.
6. RRB Wiesenweg
Es ergeben sich durch Bauarbeiten, die z.Zt. für Aldi und
Markant durchgeführt werden, Veränderungen.
Das Regenbecken hat in Teilbereichen keine neue
Einfriedigung erhalten.
7. S Wiesenweg
1 Foto.
8. S Flintbek
Umgestaltung durch die Baustelle Aldi und Markant.
1 Foto.

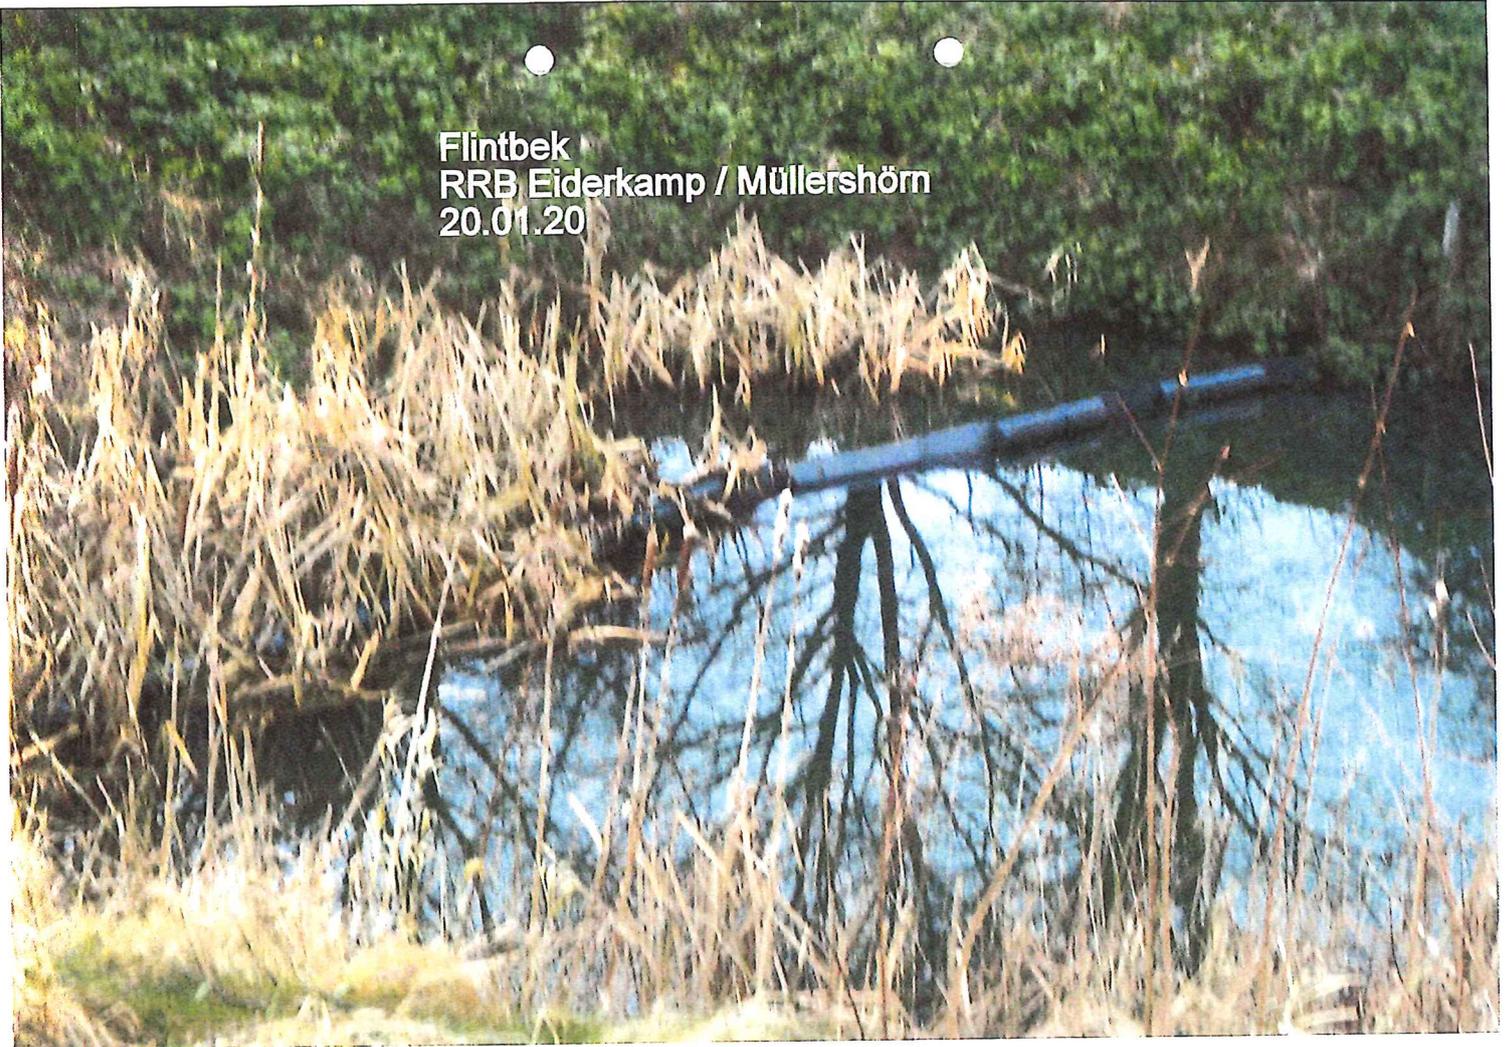
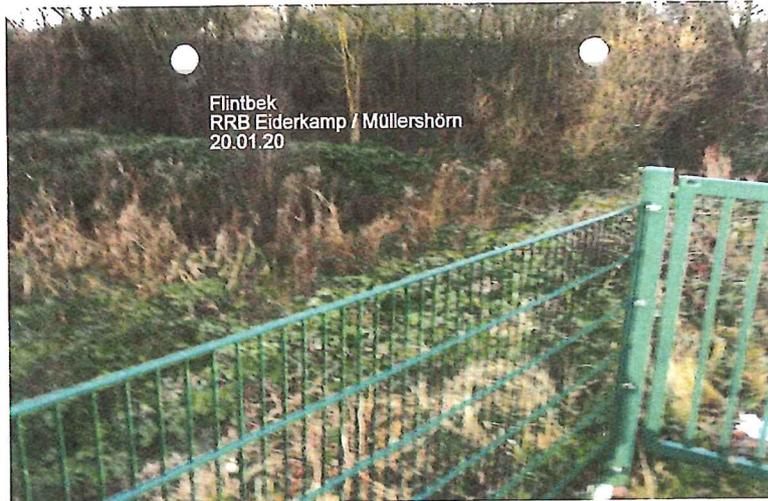
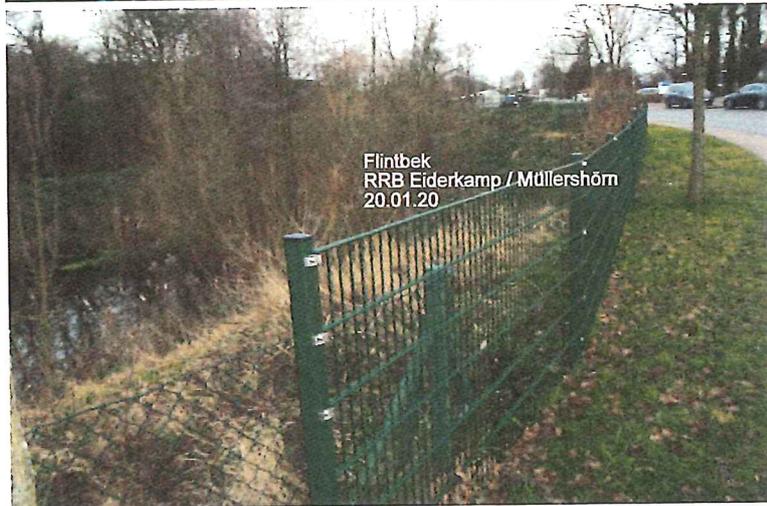
Flintbek
RRB Eiderkamp / Müllershörn
20.01.20

Der Bewuchs wurde zurückgeschnitten.

Mittelfristig ist die Tauchwand sanierungsbedürftig. 1 Foto.

Teilweise wurde eine neue Einfriedigung gesetzt.

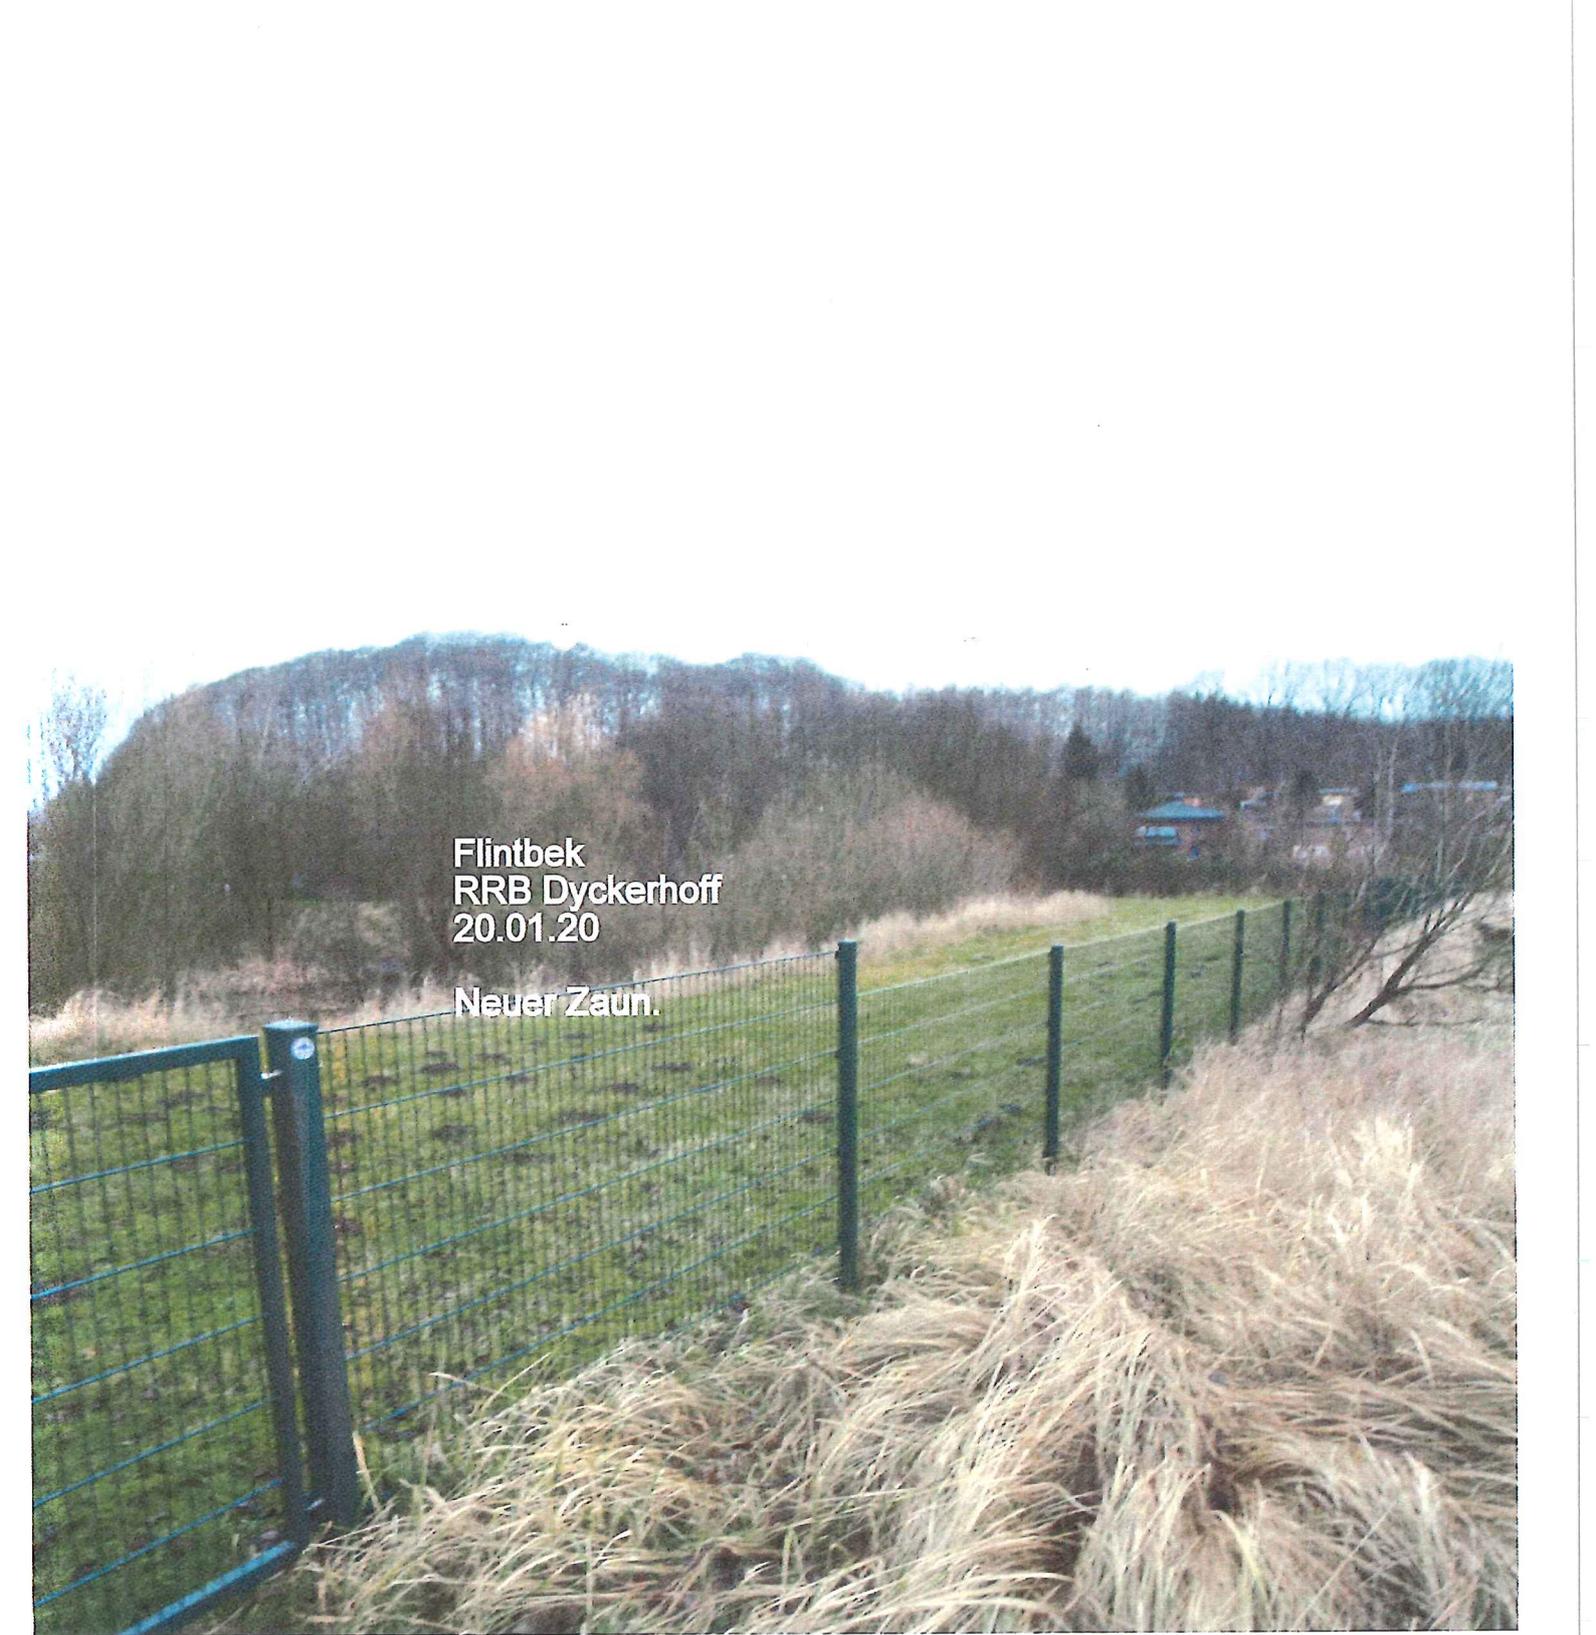
Flintbek
RRB Dyckerhoff
20.01.20

Neue Einfriedigung. 1 Foto.

Die Tauchwand ist sanierungsbedürftig.

Neuer Zaun.

Es ist eine Entschlammung des Beckens erforderlich.

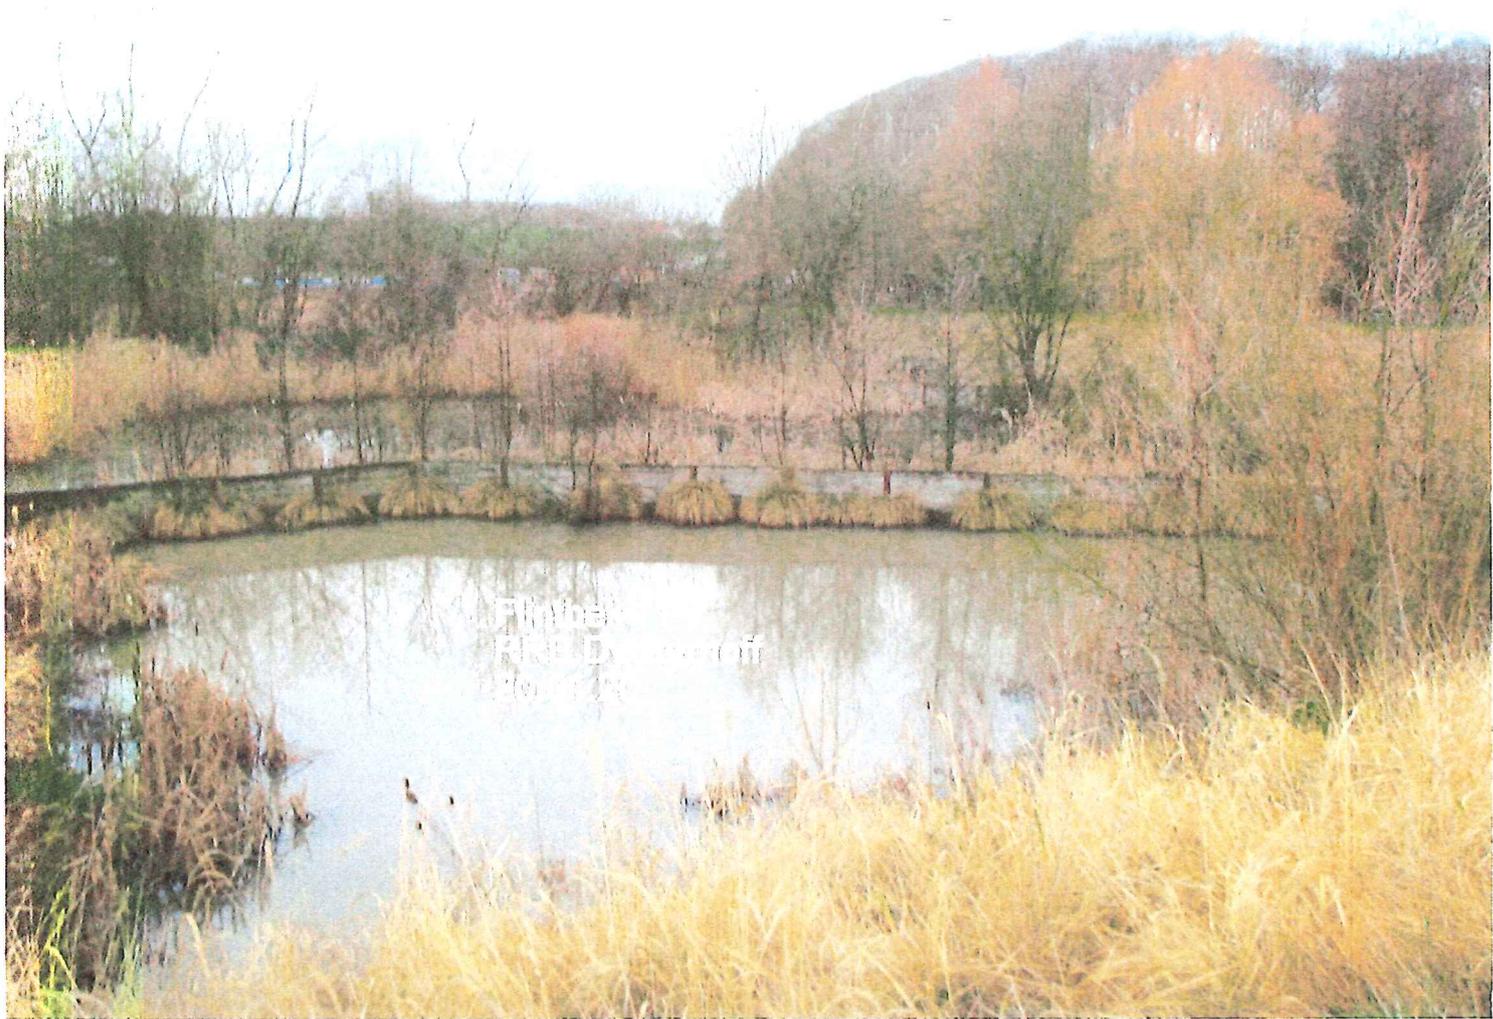
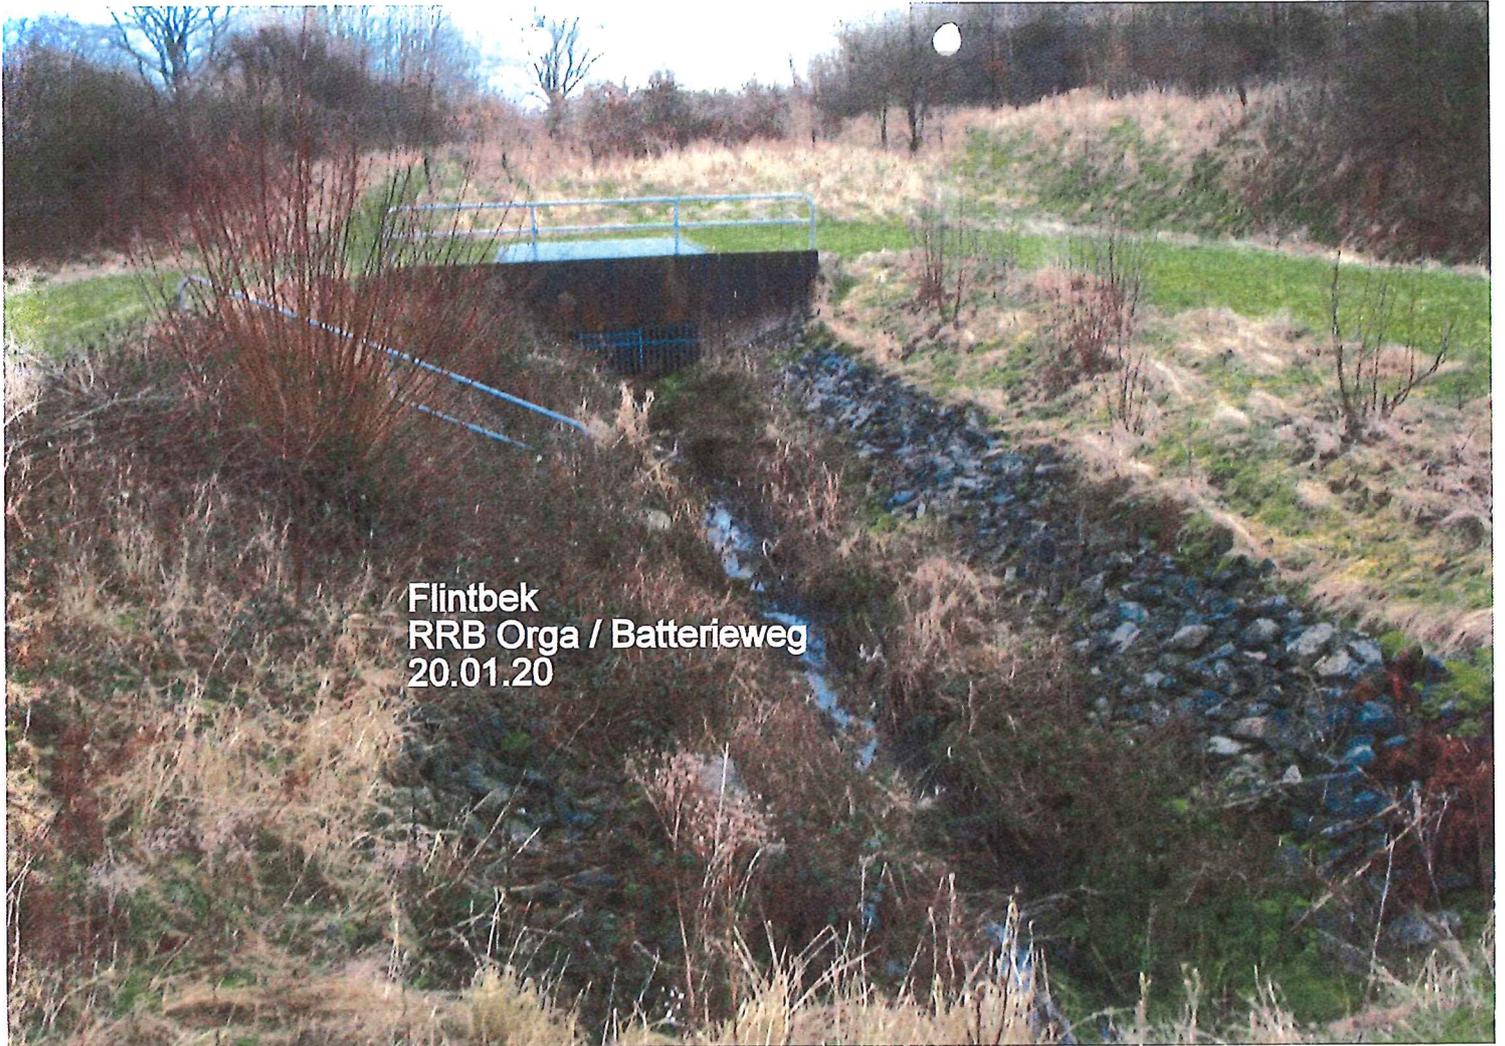
Flintbek
RRB Orga / Batterieweg
20.01.20

Eine in Teilen neue Einfriedigung („hinter dem Zaun“) wurde noch nicht umgesetzt. 1 Foto.

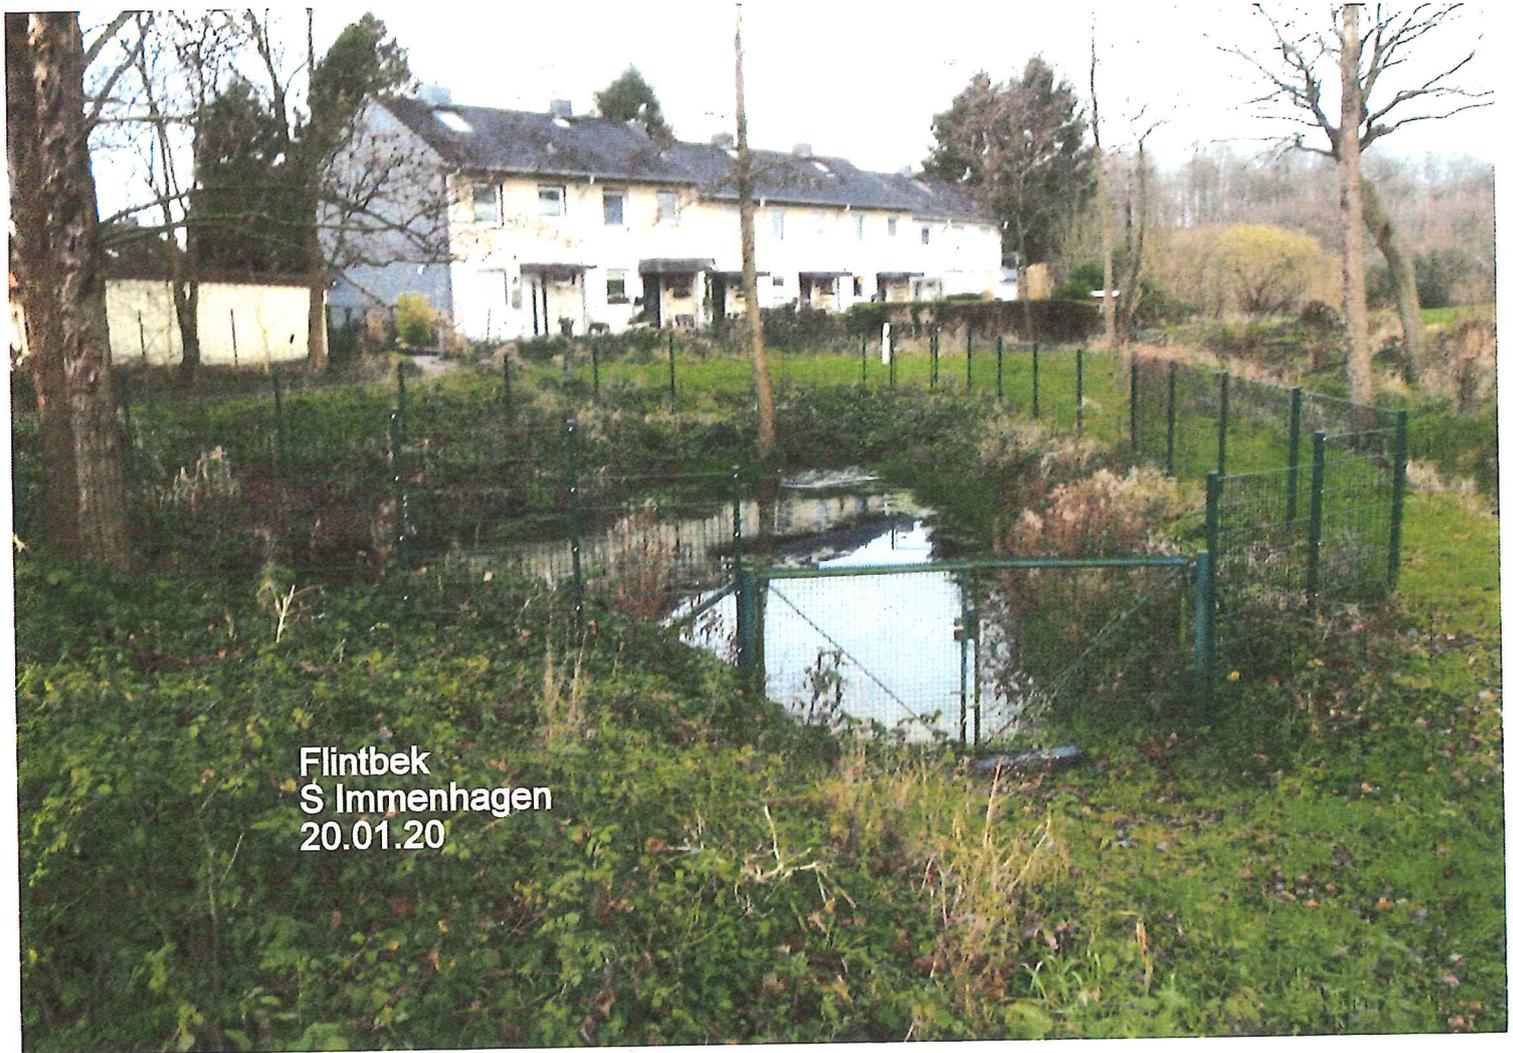
Flintbek
S Immenhagen
20.01.20

Der Bewuchs wurde zurückgeschnitten. Der Ablauf muss noch freigelegt werden. 1 Foto.
