Bericht des Gewässerschutzbeauftragten (GSB) 2019 für die Gemeinde Flintbek

Am 20.01.2020 erfolgte zusammen mit Frau Hagenah rückwirkend für 2019 eine Begehung des Klärwerkes und der Regenwasserbehandlungsanlagen.

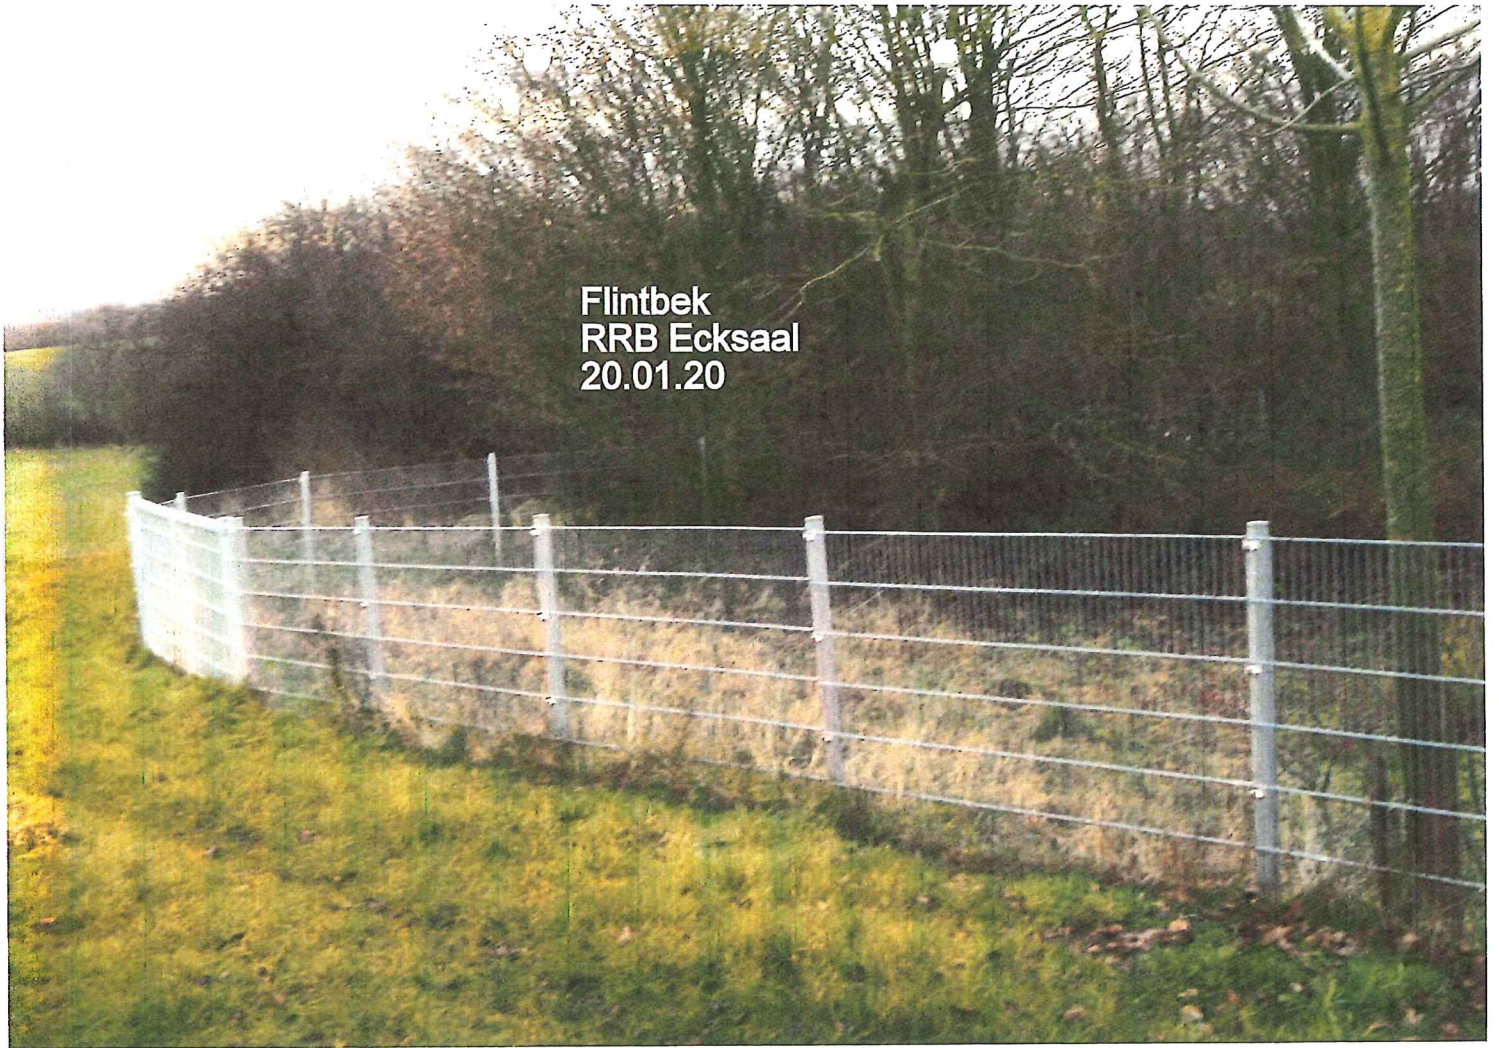
Flintbek
RRB Ecksaal
20.01.20

1. S Mühlenkampsredder
Keine Anmerkungen.
2. Achtern Hof / Bokseer Weg
Keine Anmerkungen.
3. RRB Ecksaal
Die Anlage hat einen neuen Zaun erhalten. 1 Foto.
4. RRB Karstdt
Das Regenbecken soll 2021 ausgebaggert werden.
5. S Rosenberg
1 Foto.
6. RRB Wiesenweg
Es ergeben sich durch Bauarbeiten, die z.Zt. für Aldi und
Markant durchgeführt werden, Veränderungen.
Das Regenbecken hat in Teilbereichen keine neue
Einfriedigung erhalten.
7. S Wiesenweg
1 Foto.
8. S Flintbek
Umgestaltung durch die Baustelle Aldi und Markant.
1 Foto.

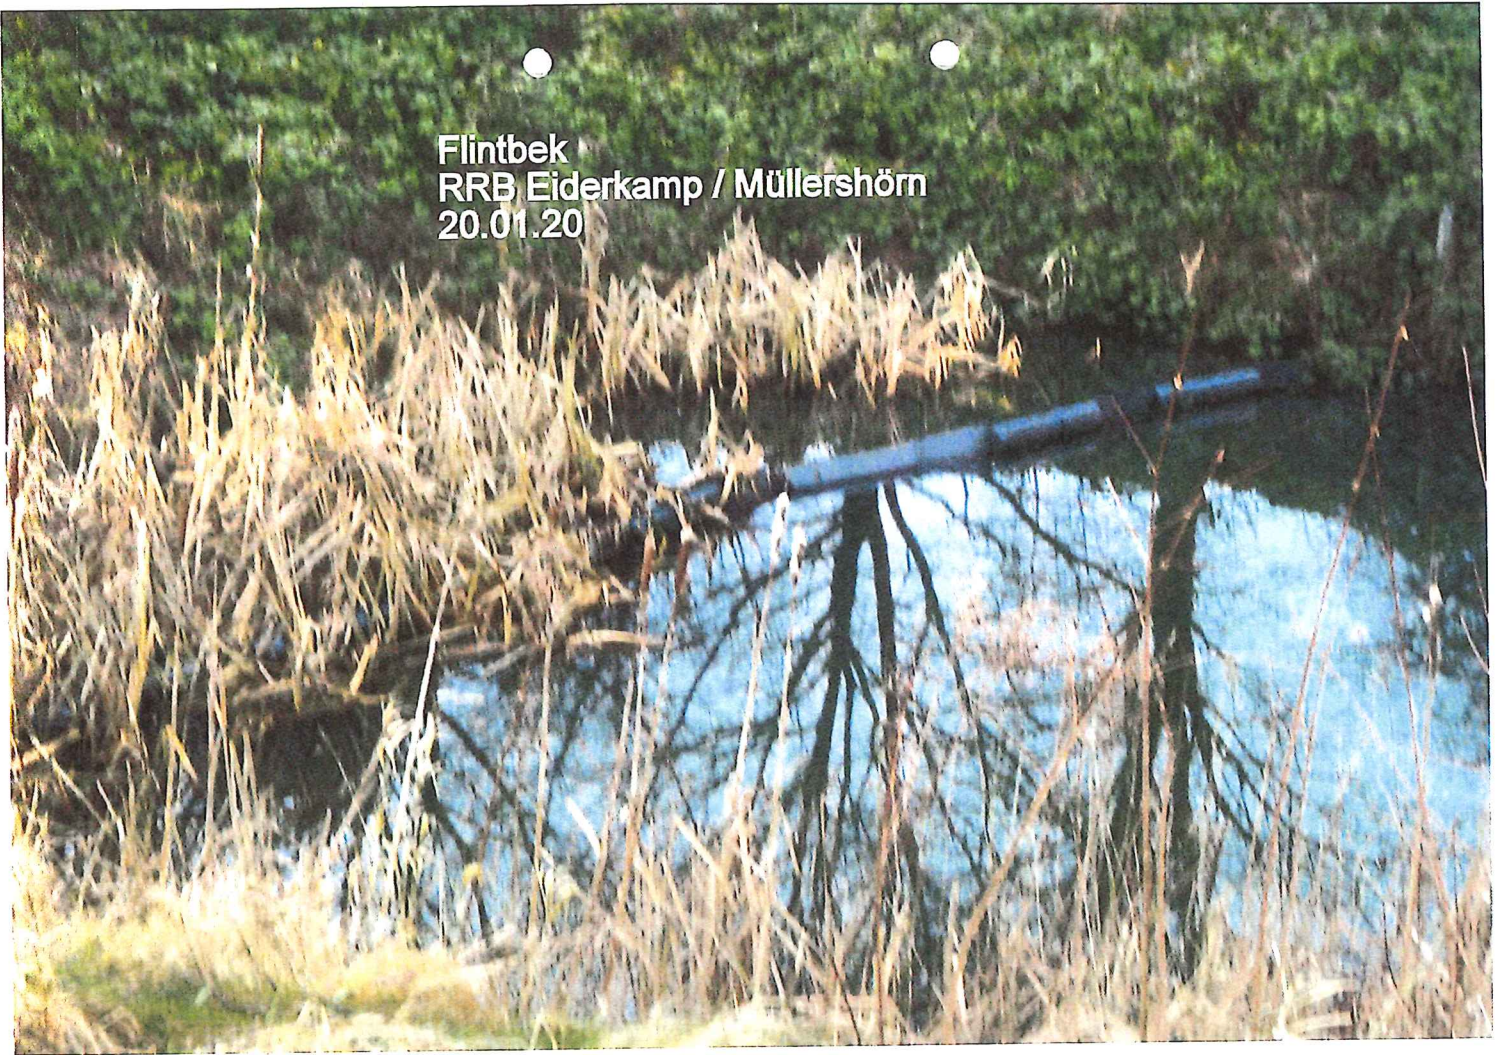
Flintbek
RRB Eiderkamp / Müllershörn
20.01.20

Mittelfristig ist die Tauchwand sanierungsbedürftig. 1 Foto.

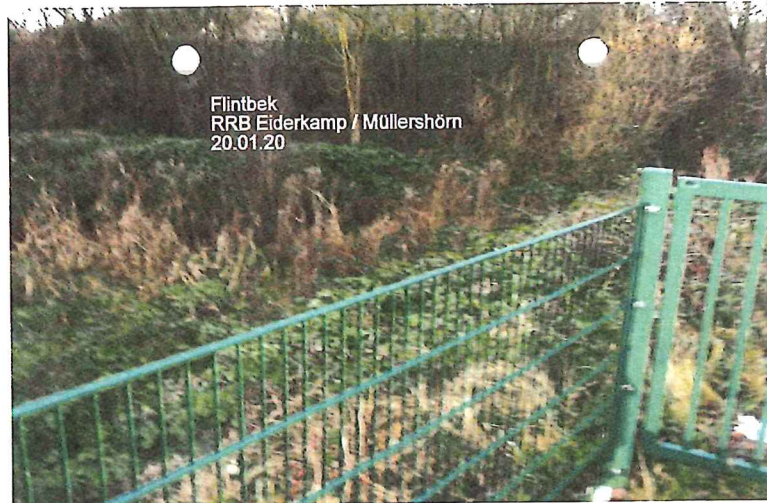
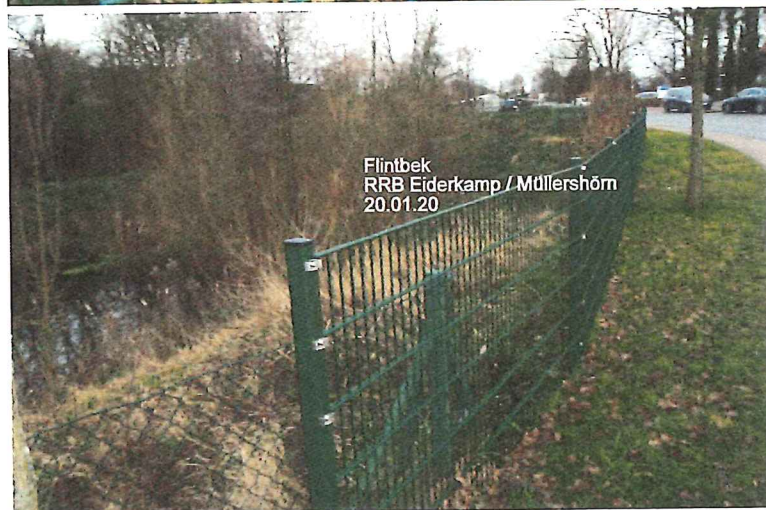
Flintbek
RRB Eiderkamp / Müllershörn
20.01.20

Teilweise wurde eine neue Einfriedigung gesetzt.

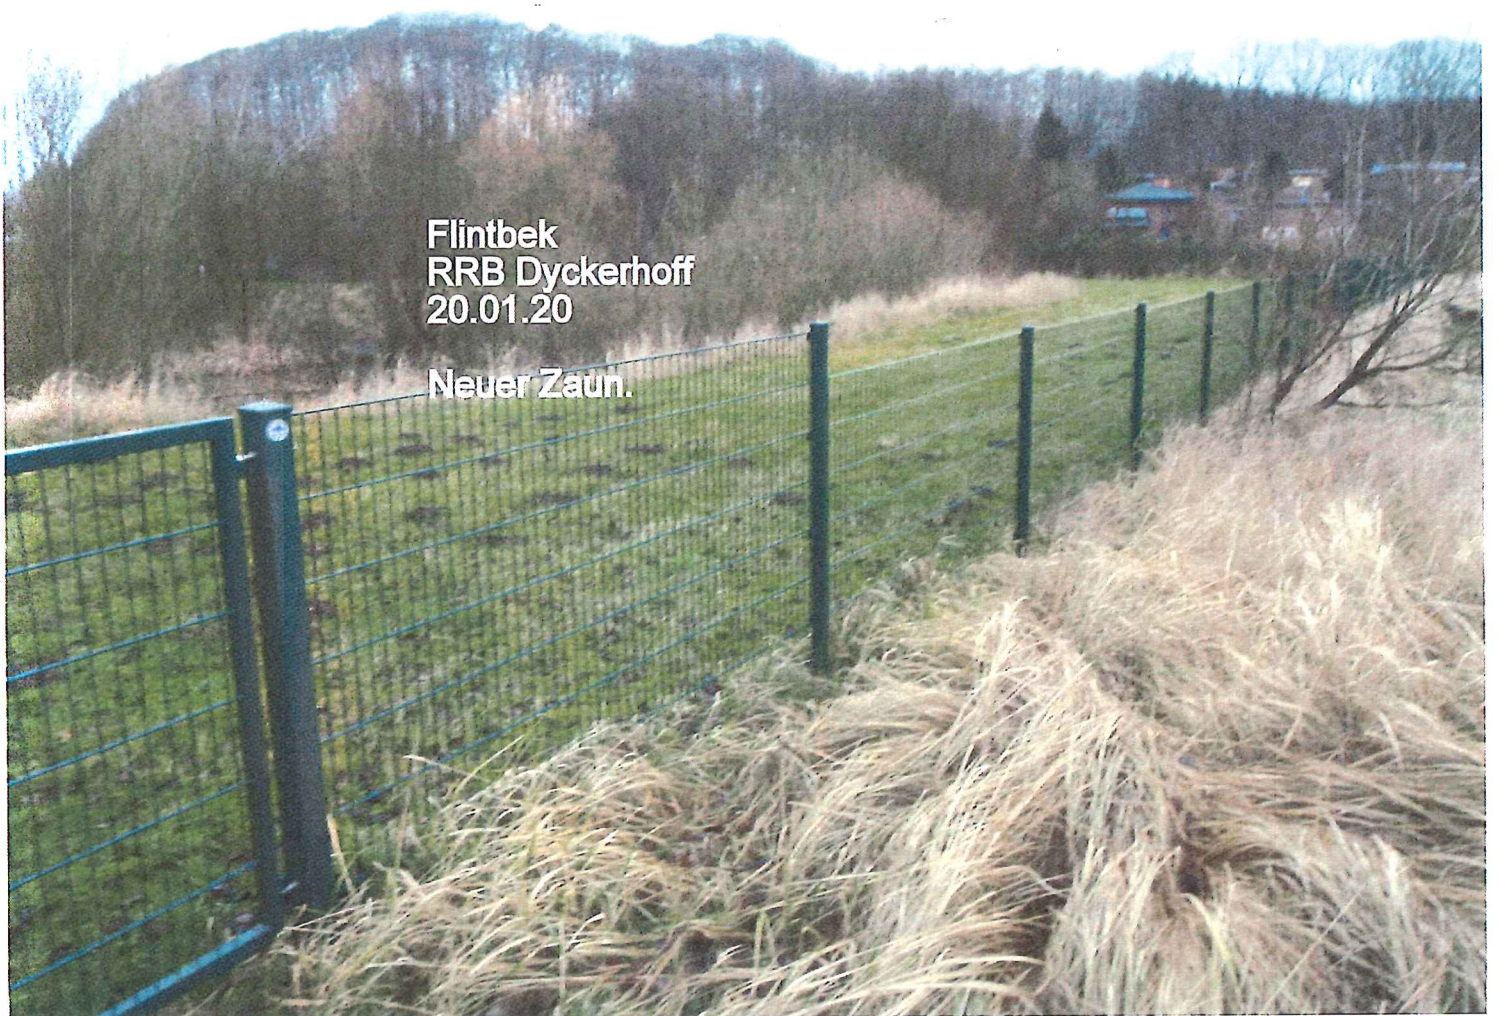
Flintbek
RRB Dyckerhoff
20.01.20

Neue Einfriedigung. 1 Foto.

Die Tauchwand ist sanierungsbedürftig.

Neuer Zaun.

Es ist eine Entschlammung des Beckens erforderlich.

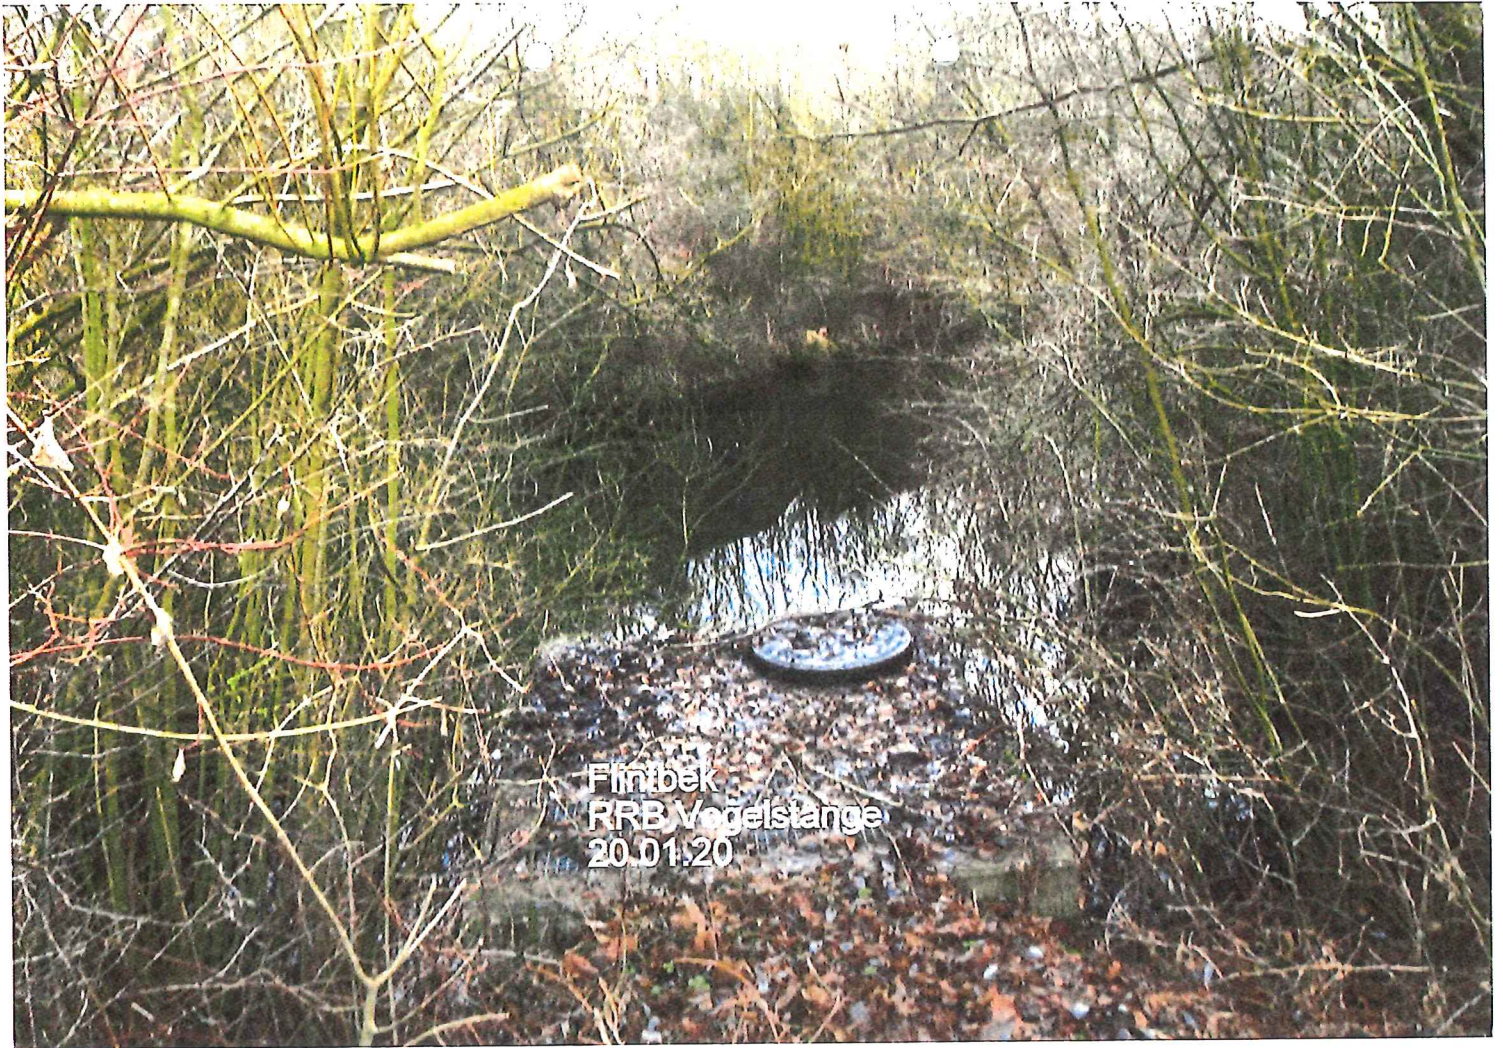
Flintbek
RRB Orga / Batterieweg
20.01.20

Eine in Teilen neue Einfriedigung („hinter dem Zaun“) wurde noch nicht umgesetzt. 1 Foto.
